## Inserto del muñón de dirección delantero en Ford Fusion, Mercury Milan, Lincoln MKZ y Mazda 6 2003-2012

<b>Marca</b>	Supreme	<b>Producto</b>	Brazos de control	<b>Fecha</b>	Marzo de 2021
<b>Número(s) de parte</b>	CMS40181/CMS76104/CMS76105/CMS76105

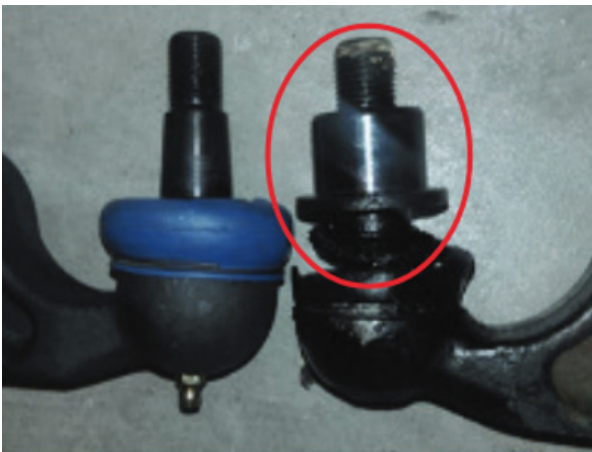
En algunos casos, cuando se retira el brazo de control original para reemplazarlo, el inserto del muñón de dirección puede quedar atrapado en el perno de unión de la junta esférica debido al óxido y a la corrosión. **Vea la Figura 1.**

Figura 1. Brazo de control original con inserto atrapado en el perno (dentro del círculo rojo).

Esto causará que el brazo de control de reemplazo tenga una apariencia diferente.

Para ayudar en el montaje, los brazos de control Supreme de Mevotech con los números de parte CMS40181, CMS76104, CMS76105 y CMS76105 tienen un nuevo inserto del muñón de dirección que se proporciona en la caja como parte del paquete de hardware incluido.

- Consulte en el manual de servicio original de fábrica el procedimiento correspondiente de reensamble y todas las especificaciones y valores relacionados.
- Elimine todo el óxido, la corrosión y las rebabas del diámetro interno del muñón de dirección.
- Inspeccione el diámetro interno del muñón de dirección por posible desgaste anormal, alargamiento, condición "fuera de redondez" u otro daño antes de la instalación.

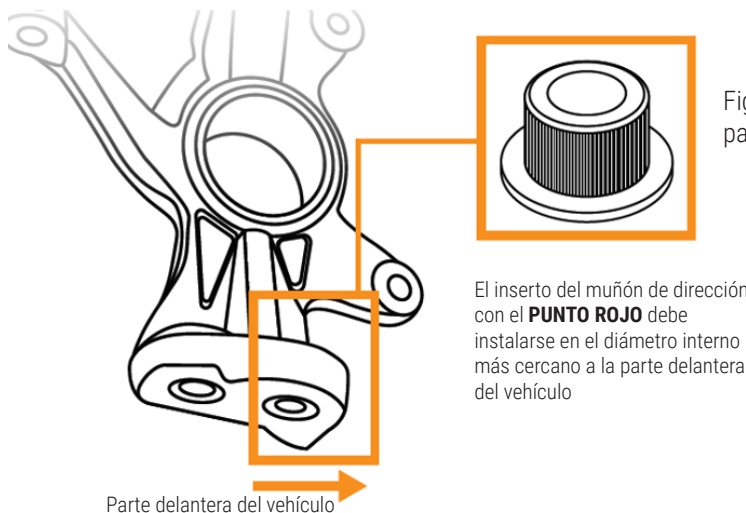
Figura 2. Posición de instalación correcta para el inserto con punto rojo.

- Para la instalación del brazo de control con los números de parte CMS40181 y CMS76104:
  - Encuentre el punto ROJO en el inserto del muñón de dirección proporcionado.
  - Este inserto con el punto rojo debe instalarse en el diámetro interno del muñón de dirección más cercano a la parte delantera del vehículo. **Vea la Figura 2.**

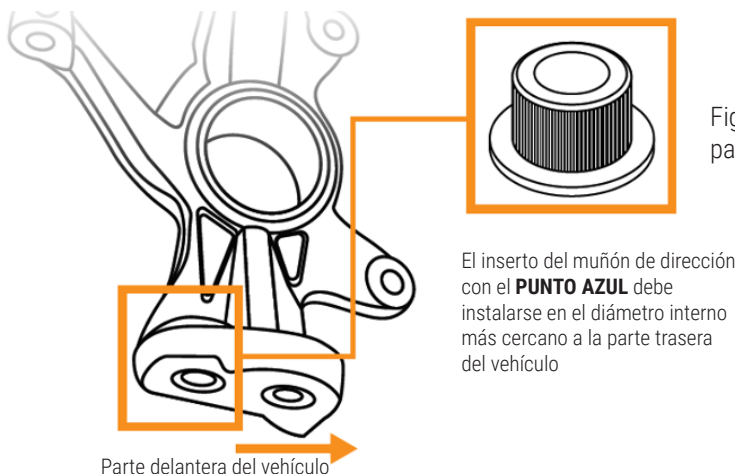
Figura 3. Posición de instalación correcta para el inserto con punto azul.

- Para la instalación del brazo de control con los números de parte CMS76106 y CMS76105:
  - Encuentre el punto AZUL en el inserto del muñón de dirección proporcionado.
  - Este inserto con el punto AZUL debe instalarse en el diámetro interno del muñón más cercano a la parte trasera del vehículo. **Vea la Figura 3.**
