Problema: Reemplazo de la junta esférica y dirección con memoria en vehículos equipados con eje Dana 60 4WD

Publicación:	TSB-20-017-01-01-E	Producto	Juntas esféricas	Fecha	Abril de 2020
Número(s) de parte	Grado original: GK80026, GK8607T Supreme: MK80026, MK8607T, MS40056 TTX: TXK80026, TXK8607T

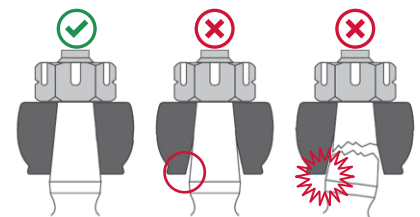
Figura 1

1. Verifique los diámetros para la inserción a presión y las tolerancias del orificio y perno cónicos. Reemplace todos los componentes de contacto que estén dañados o fuera de especificación.
 - Si descubre una junta esférica doblada o floja, debe reemplazar el muñón. Si existe deformación, una condición fuera de redondez o daño en las superficies de contacto ahusadas del muñón de dirección, debe reemplazar las partes (**Figura 1**).
2. Retire e inspeccione la camisa de pandeo por posibles signos de desgaste anormal, alargamiento, condición fuera de redondez y otros daños (**Figura 2**). Si encuentra estos signos, reemplace con MS40056 (camisa de pandeo grado 0).
 - Elimine todo el óxido, las rebabas y otros contaminantes del diámetro interior del muñón y de las superficies de contacto.
 - Elimine todo el óxido, las rebabas y otros contaminantes de la camisa de pandeo.
