## Brazo de control delantero inferior hacia atrás a camisa cónica de muñón de la dirección de Nissan 350Z 2009-2003 y de Infiniti G35 2007-2003

<b>Marca</b>	Supreme	<b>Producto</b>	Brazo de control	<b>Fecha</b>	Noviembre de 2022
<b>Numero(s) de parte</b>	CMS30165/CMS30166

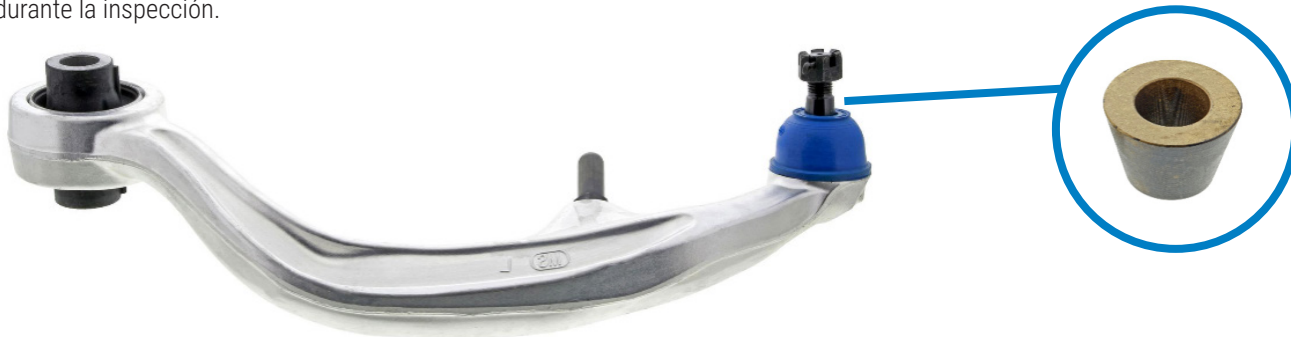
En ocasiones, al separar el brazo de control delantero inferior hacia atrás del muñón de la dirección, la camisa cónica queda adherida a la porción de la junta esférica del brazo de control usado. Esto causará la diferencia visual mencionada anteriormente. **Vea la Figura 1.**

**Figura 1.** La camisa cónica (dentro del círculo) puede quedar adherida a la porción de la junta esférica del brazo de control usado y causar una diferencia visual cuando se compara con la nueva parte de reemplazo. Los brazos de control delanteros inferiores hacia atrás CMS30165 y CMS30166 Supreme de Mevotech tienen un recubrimiento anticorrosivo para reducir la posibilidad de adherirse.

Es importante apearse al manual de servicio para todos los procedimientos de remoción cuando se separa un brazo de control que use una camisa. Con frecuencia, se requerirá o se especificará una herramienta especial para retener la camisa en el diámetro interno del muñón de dirección conforme se retira el brazo de control.

Si debe removerse la camisa del brazo de control usado para reusarse, debe separarse con cuidado. Generalmente será suficiente una combinación de aceite penetrante y un extractor de tres mandíbulas. Todo el óxido y la corrosión deben limpiarse de la camisa y del diámetro interno del muñón de dirección. Además, se debe inspeccionar la camisa y el componente de contacto por cualquier daño o condición fuera de redondez posible. No reutilice la camisa ni el componente de contacto si encuentra signos de daño o desgaste anormal durante la inspección.
