Golf MK4, Jetta y nuevo Beetle de VW – Buje de la viga del eje y del brazo de arrastre

Marca	Supreme	Producto	Rodamiento	Fecha	Junio de 2020
Número(s) de parte	MS70406

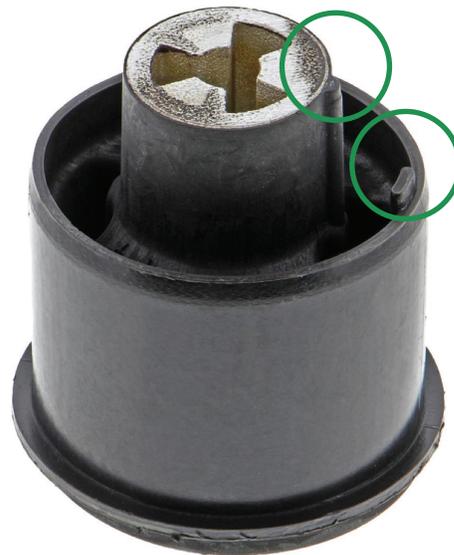
Figura 1: Indicador de pestaña

- Asegure la orientación y la dirección correctas del buje de la viga del eje durante la instalación. Generalmente, esto implicará localizar el indicador tipo reloj (puede ser una muesca, una flecha o una pestaña) en la superficie del buje o camisa, y alinearlos con el borde del brazo de arrastre. **(Figura 1)**
