Instalación de la barra de conexión estabilizadora delantera: Tesla Model S RWD 2017-2012

Marca	Supreme	Producto	Barra de conexión estabilizadora	Fecha	Julio de 2021
Números de parte	MS95808/MS95809

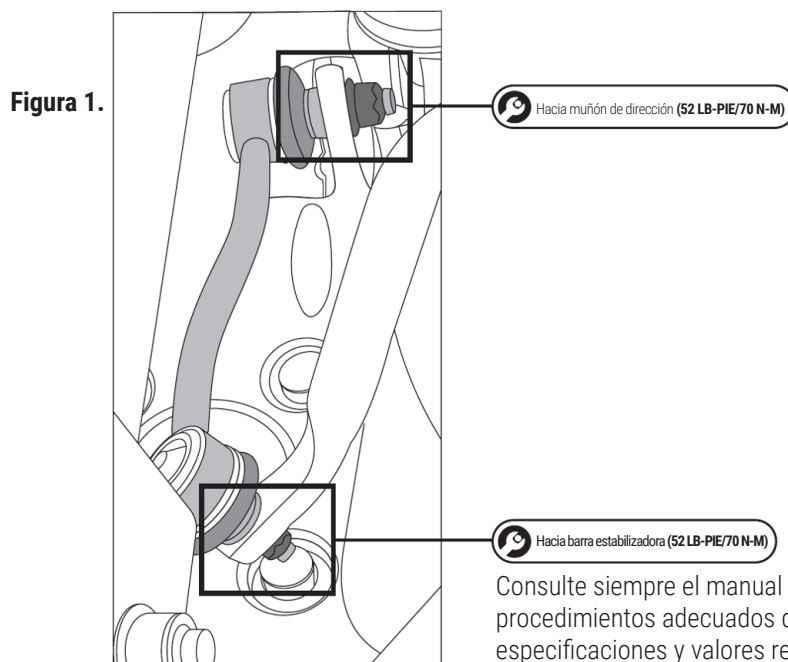
- **Vea en la Figura 1** los valores de sujeción de la barra de conexión estabilizadora al muñón de la dirección y a la barra estabilizadora.
