Instalación de la barra de conexión estabilizadora posterior - SUV Hyundai y KIA 2016-2020

Publicación:	MI-21-044-01-01-ES	Producto	Barra de conexión estabilizadora	Fecha	Febrero de 2021
Número(s) de parte	MS908100

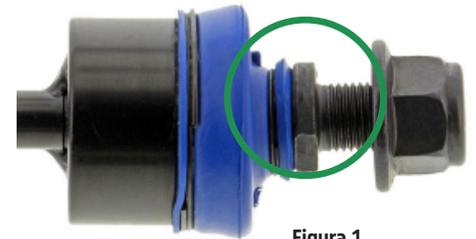
Figura 1

- Desechar las tuercas y pernos usados. No reutilice accesorios de sujeción.
- Use solamente un torquímetro calibrado para el apriete final.
- Inspeccione los componentes de contacto por posible daño. Reemplace todos los componentes de contacto que estén dañados o fuera de especificación.
- Elimine todo el óxido, las rebabas y otros contaminantes de las superficies de contacto.
- Inserte los engrasadores en la barra de conexión estabilizadora antes de asegurar esta en la barra estabilizadora y en el brazo de control.
- Ubique la parte plana con guía del perno esférico "inferior". Esto se indica mediante superficies planas maquinadas.

Vea la Figura 1.

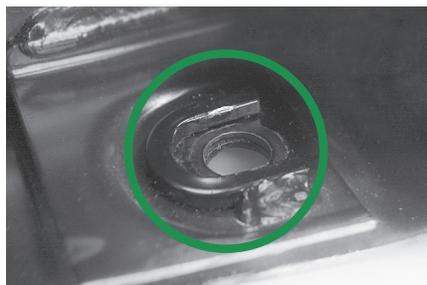
Figura 2

- La parte plana con guía debe introducirse en la guía del lado del brazo de control. Esto puede no ser visible a simple vista.

Vea la Figura 2.

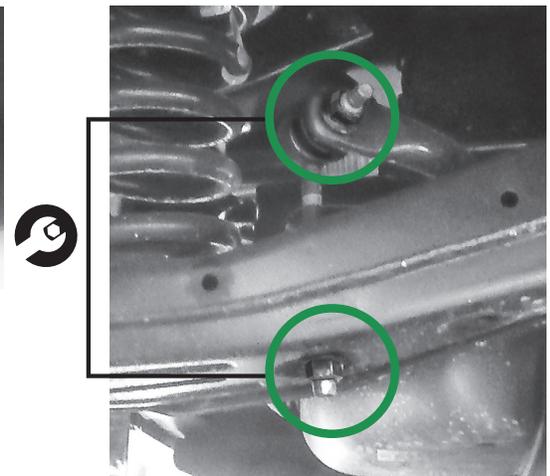
Figura 3

- Use el hardware incluido para asegurar la barra de conexión estabilizadora en la barra estabilizadora y el brazo de control. Consulte en el manual de servicio del fabricante del vehículo la secuencia de apriete y especificación de torque.

Vea la Figura 3.
