Instalación de la barra de conexión estabilizadora trasera: Tesla Model S 2020-2014

Marca	Supreme	Producto	Barra de conexión estabilizadora	Fecha	Julio de 2021
Número de parte	MS95810

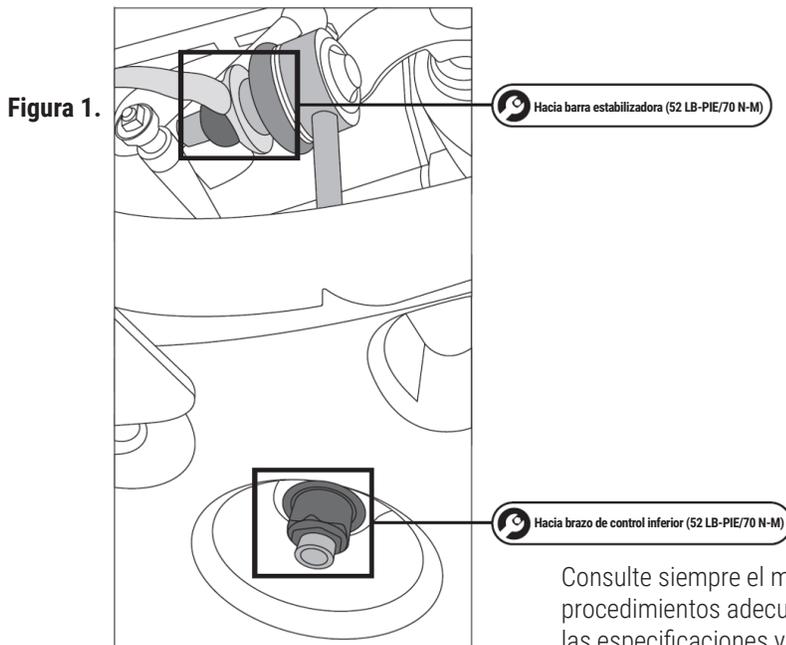
- **Vea en la Figura 1** los valores de sujeción de la barra de conexión estabilizadora a la barra estabilizadora y al brazo de control trasero inferior.
