Instalación del extremo de la barra de acoplamiento delantera externa: Tesla Model S 2017-2012

Marca	Supreme	Producto	Extremos de la barra de acoplamiento	Fecha	Julio de 2021
Número de parte	MS95666

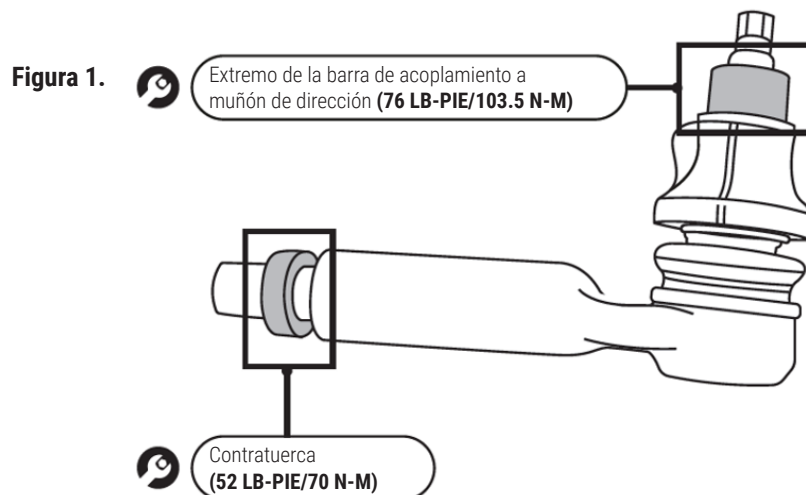
- **Vea en la Figura 1** los valores de sujeción del extremo de la barra de acoplamiento al muñón de la dirección.
