## Junta esférica de la punta del muñón trasero: Ford Explorer 2019-2011 y Police Interceptor Utility 2019-2013

Marca	Supreme	Producto	Conectores laterales	Fecha	Agosto de 2021
Número de parte	CMS40184

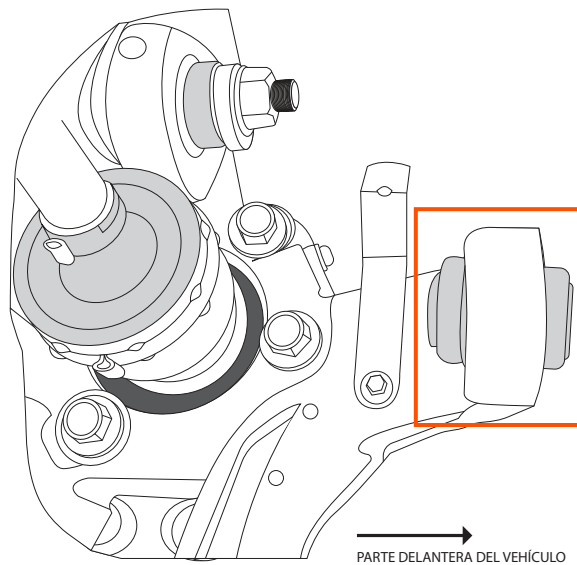
**Figura 1.** Ubicación del buje del eje transversal en el muñón trasero.

Al reemplazar el conector de la punta del muñón trasero en las siguientes aplicaciones, es esencial inspeccionar el buje del eje transversal de contacto (también conocido como junta esférica), el cual se presiona dentro del muñón. Esto es especialmente importante en ambientes de operación con alto contenido de sal o altamente corrosivos. Para conocer la ubicación del buje del eje transversal, **vea la Figura 1**.

Un buje de eje transversal fuera de especificación puede imponer esfuerzos de carga excesiva sobre el nuevo conector de la punta del muñón y causar reducción del desempeño.
