Labor Saver™: Camisa cónica de brazo de control delantero inferior hacia adelante de Nissan 350Z 2009-2005 y de Infiniti G35 2007-2005

Marca	Supreme	Producto	Brazo de control	Fecha	Noviembre de 2022
Número(s) de parte	CMS301030/CMS301031

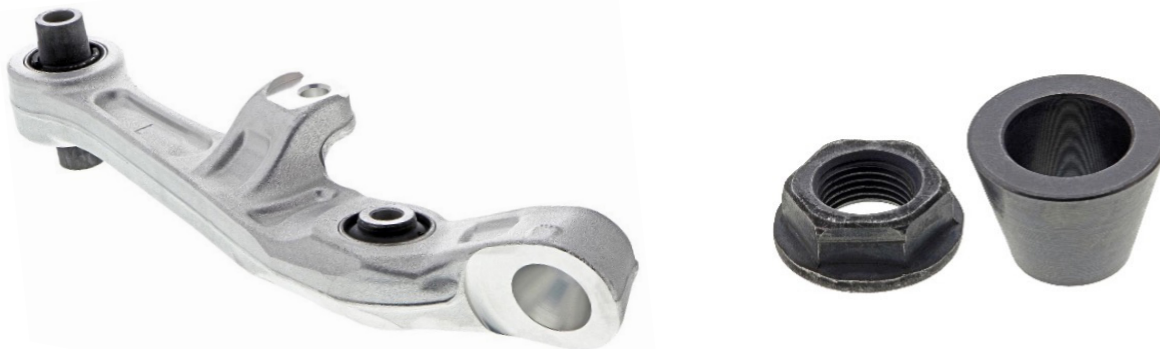
Figura 1. Los brazos de control delanteros inferiores hacia adelante Supreme de Mevotech para Nissan 350Z 2009-2005 e Infiniti G35 RWD 2007-2005 cuentan con una nueva camisa cónica y una junta esférica a la tuerca del brazo de control como parte del paquete de hardware, ahorrando tiempo y proporcionando más valor en una opción de reparación para el técnico profesional

Si debe removerse la camisa para reusarse, debe separarse con cuidado. Generalmente será suficiente una combinación de aceite penetrante y un extractor de tres mandíbulas. Todo el óxido y la corrosión deben limpiarse de la camisa. Además, se debe inspeccionar la camisa y el componente de contacto por cualquier daño o condición fuera de redondez posible. No reutilice la camisa ni el componente de contacto si encuentra signos de daño o desgaste anormal durante la inspección.

Sin embargo, si la camisa no puede reusarse o está dañada, debe obtenerse una nueva.

Los brazos de control delanteros inferiores hacia adelante Supreme de Mevotech mencionados a continuación incluyen una camisa nueva con recubrimiento anticorrosivo para la instalación exitosa. **Vea la Figura 1.**
