## Labor Saver™: Camisa cónica de brazo de control delantero inferior hacia atrás de Nissan 350Z 2009-2003 e Infiniti G35 2007-2003

<b>Marca</b>	Supreme	<b>Producto</b>	Brazo de control	<b>Fecha</b>	Noviembre de 2022
<b>Numero(s) de parte</b>	CMS30165/CMS30166

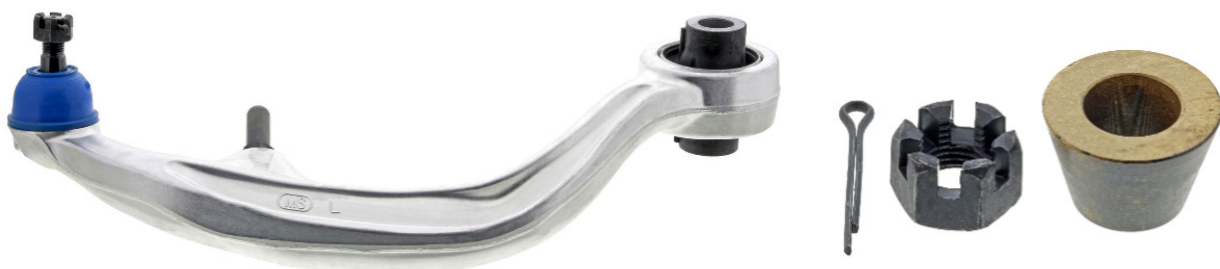
**Figura 1.** Los brazos de control delanteros inferiores hacia atrás Supreme de Mevotech para Nissan 350Z 2009-2003 e Infiniti G35 RWD 2007-2003 cuentan con una nueva camisa cónica como parte del paquete de hardware, ahorrando tiempo y proporcionando más valor en una opción de reparación para el técnico profesional

Los brazos de control delanteros inferiores hacia atrás Supreme de Mevotech mencionados a continuación incluyen una camisa nueva con recubrimiento anticorrosivo para la instalación exitosa. **Vea la Figura 1.**
