Labor Saver™: Camisa cónica de brazos de control delanteros inferiores de Acura TL 2014-2004

Marca	Supreme	Producto	Brazo de control	Fecha	Agosto de 2022
Número(s) de parte(s)	CMS601021/CMS601022/CMS601278/CMS601273/CMS601154/CMS601155

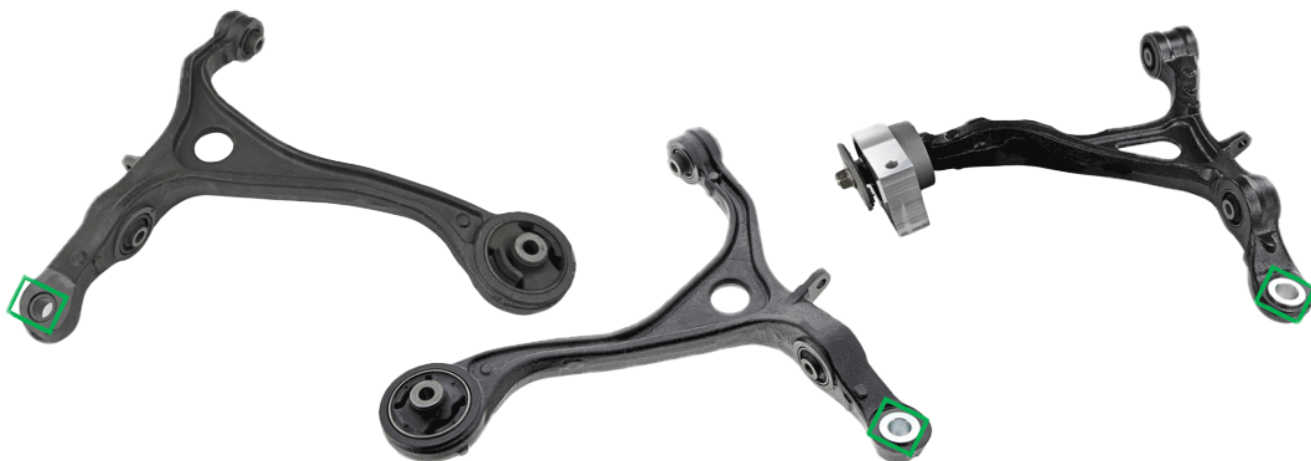
Figura 1. Los brazos de control delanteros inferiores Supreme de Mevotech para Acura TL 2014-2004 cuentan con una camisa cónica del muñón de la dirección preinstalada, lo cual ahorra tiempo y proporciona más valor en una opción de reparación para el técnico profesional

Durante el servicio de reemplazo del brazo de control delantero inferior en los modelos Acura TL 2014-2004, en algunos casos la camisa cónica del muñón de la dirección queda adherida al perno de la junta esférica.

Si debe removerse la camisa del perno de la junta esférica para reusarse, debe separarse con cuidado. Generalmente será suficiente una combinación de aceite penetrante y un extractor de tres mandíbulas. Todo el óxido y la corrosión deben limpiarse de la camisa y del diámetro interno del muñón de dirección. Además, se debe inspeccionar la camisa y el componente de contacto por cualquier daño o condición fuera de redondez posible. No reutilice la camisa ni el componente de contacto si encuentra signos de daño o desgaste anormal durante la inspección.

Sin embargo, si la camisa no puede reusarse o está dañada, debe obtenerse una nueva. La camisa no está disponible del fabricante de equipo original como un componente individual; debe comprarse el muñón de la dirección completo.

Los brazos de control delanteros inferiores Supreme de Mevotech mencionados a continuación incluyen una camisa preinstalada para la instalación exitosa. **Vea la Figura 1.**
