Identification des bouchons en caoutchouc du bras de suspension inférieur avant du Toyota Tacoma 2022 à 2016

Marque	Supreme	Produit	Bras de suspension	Date	Août 2022
Numéro(s) de pièce		CMS861297/CMS861298

Numéro de publication : MI-22-217-02-01-FR

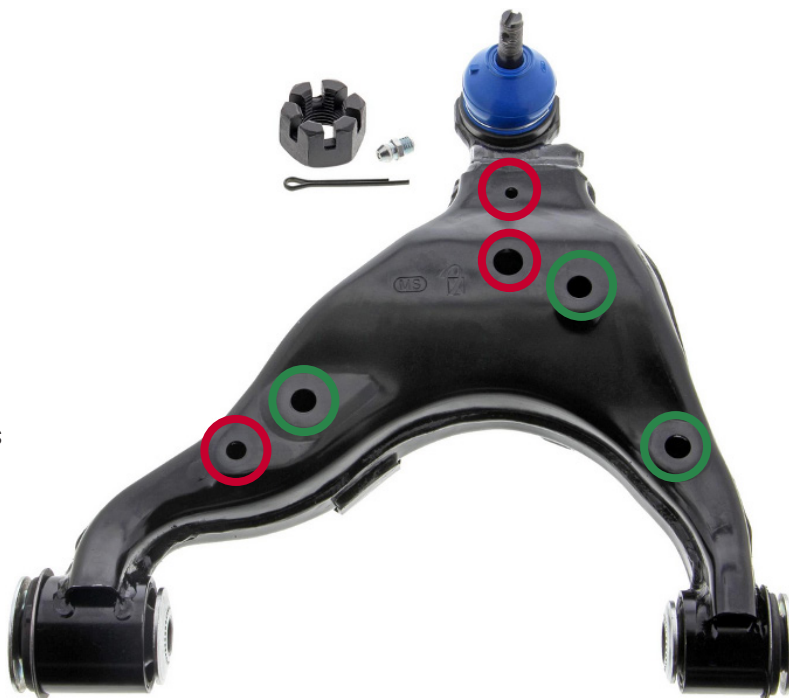
Figure 1. Emplacements corrects d'installation des bouchons en caoutchouc (encadrés en vert). Pour assurer un drainage adéquat, ne pas couvrir et ne pas essayer d'installer des bouchons aux endroits encadrés en rouge.

- Noter les emplacements d'installation corrects, puis retirer les bouchons en caoutchouc du bras de suspension équipé d'origine.
- Vérifier que les bouchons ne sont pas endommagés ou hors spécifications. Ne pas réutiliser s'ils sont endommagés, perforés ou autrement hors spécifications. Si c'est le cas, commander des bouchons de remplacement auprès du FÉO.
- Installer les bouchons sur le bras de suspension de remplacement Mevotech.
