## Manchon conique de porte-fusée de direction avant pour Honda Pilot 2015 à 2009

<b>Marque</b>	Supreme	<b>Produit</b>	Bras de suspension	<b>Date</b>	Août 2022
<b>Numéros de pièce</b>	CMS601043/CMS601044

Numéro de publication : **MI-22-223-02-01-FR**

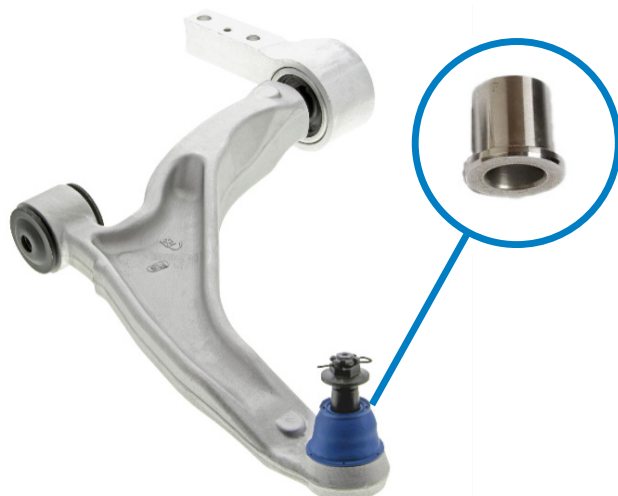
Parfois, lors du retrait du bras de suspension inférieur avant en aluminium du porte-fusée de direction, le manchon conique du joint à rotule est grippé sur le pivot du joint à rotule. Cela entraîne l'anomalie visuelle mentionnée ci-dessus. **Voir Figure 1.**

**Figure 1.** Le manchon de porte-fusée de direction (encerclé) peut se gripper sur le pivot du joint à rotule et présenter une différence visuelle par rapport à la pièce de rechange neuve. Les ensembles de bras de suspension Mevotech Supreme comprennent un pivot à rotule revêtu d'un traitement anticorrosion pour réduire les risques de grippage.

Il est important de se conformer au manuel de réparation de l'usine pour toutes les procédures de dépose lors de la séparation d'un bras de suspension d'un porte-fusée de direction qui utilise un manchon conique. Souvent, un outil spécial sera nécessaire ou spécifié pour retenir le manchon dans l'alésage de la fusée lors de la dépose du joint à rotule.

Si le manchon doit être retiré du pivot du joint à rotule pour être réutilisé, il doit être séparé avec soin. Une combinaison d'huile pénétrante et d'un extracteur à trois mâchoires suffira généralement. Toutes traces de rouille et de corrosion doivent être nettoyées du manchon et de l'alésage du porte-fusée de direction. En outre, le manchon et le composant correspondant doivent être inspectés afin de vérifier la présence de tout dommage ou de toute anomalie. Ne pas réutiliser le manchon ou le composant correspondant si l'inspection révèle des dommages ou des signes d'usure anormale.
