Manchon conique entre le bras de suspension inférieur avant vers l'arrière et le porte-fusée de direction pour Nissan 350Z 2009 à 2003 et Infiniti G35 2007 à 2003

Marque	Supreme	Produit	Bras de suspension	Date	Novembre 2022
Numéros de pièce	CMS30165/CMS30166

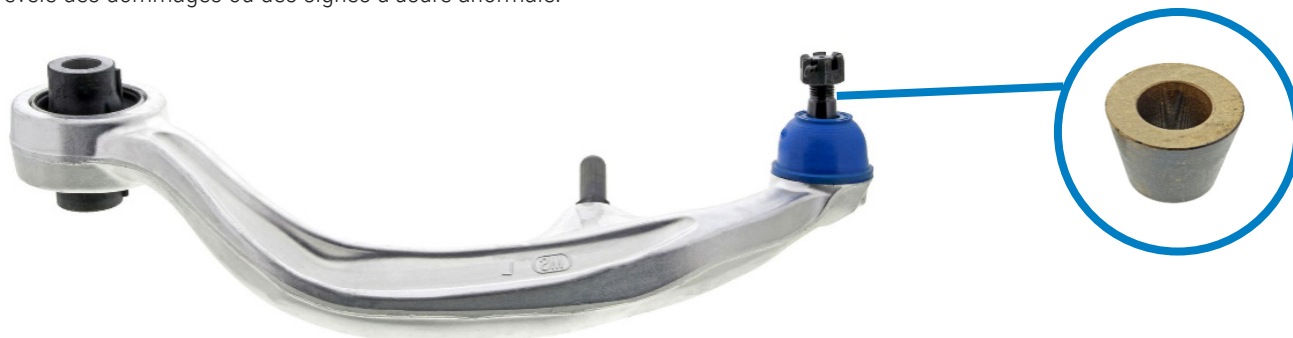
Parfois, lors de la séparation du bras de suspension inférieur avant vers l'arrière du porte-fusée de direction, le manchon conique est grippé sur la partie du joint à rotule de l'ancien bras de suspension. Cela entraîne l'anomalie visuelle mentionnée ci-dessus. **Voir la figure 1.**

Figure 1. Le manchon conique (encerclé) peut se gripper sur la partie du joint à rotule de l'ancien bras de suspension et présenter une différence visuelle par rapport à la pièce de rechange neuve. Les bras de suspension inférieurs avant vers l'arrière Mevotech Supreme CMS30165 et CMS30166 comprennent un revêtement anticorrosion pour réduire les risques de grippage.

Il est important de se conformer au manuel de réparation de l'usine pour toutes les procédures de dépose lors de la séparation d'un bras de suspension qui utilise un manchon. Souvent, un outil spécial sera nécessaire ou spécifié pour retenir le manchon dans l'alésage du porte-fusée de direction lors de la dépose de l'ancien bras de suspension.

Si le manchon doit être retiré de l'ancien bras de suspension pour être réutilisé, il doit être séparé avec soin. Une combinaison d'huile pénétrante et d'un extracteur à trois mâchoires suffira généralement. Toutes traces de rouille et de corrosion doivent être nettoyées du manchon et de l'alésage du porte-fusée de direction. En outre, le manchon et le composant correspondant doivent être inspectés afin de vérifier la présence de tout dommage ou de toute anomalie. Ne pas réutiliser le manchon ou le composant correspondant si l'inspection révèle des dommages ou des signes d'usure anormale.
