Orientation d'installation adéquate : Joint à rotule inférieur avant pour Jeep Wrangler JL/JLU et Jeep Gladiator JT

Marque	TTX	Produit	Joint à rotule	Date	Septembre 2022
Numéro de pièce	TXMS25575

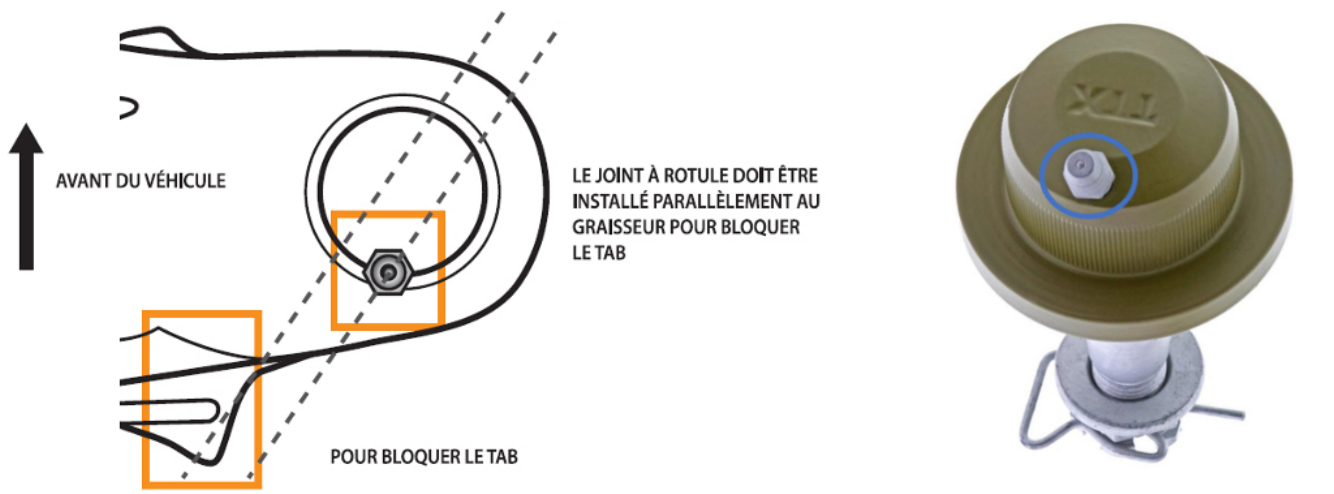
Figure 1. Pour assurer un dégagement adéquat entre les composants, le joint à rotule doit être installé parallèlement à la languette d'arrêt inférieure.

Pour garantir un accès adéquat au raccord de graissage, le joint à rotule mentionné ci-dessous doit être enfoncé en respectant l'orientation adéquate.

- Avant l'installation d'un joint à rotule, s'assurer que toutes les surfaces d'accouplement sont exemptes de rouille, de débris et de bavures.
- Vérifier les diamètres d'enfoncement et les tolérances des goujons, y compris du côté du porte-fusée de direction. Inspecter les surfaces d'accouplement pour vérifier la présence de fissures, de déformations ou de problème de voilure. Remplacer tous les composants d'accouplement endommagés ou non conformes aux spécifications.
- Le joint à rotule doit être installé de sorte que le raccord de graissage soit positionné parallèlement à la languette d'arrêt inférieure de l'essieu. **Voir la figure 1.**
- Il est recommandé de tester l'ajustement et de vérifier l'orientation avant et pendant l'enfoncement.
