## Orientation d'installation adéquate : joint à rotule supérieur avant pour camions et VUS GM 1500 2019 à 2015

Marque	Supreme	Produit	Joint à rotule	Date	Juillet 2022
Numéro de pièce	MS50575

Numéro de publication : MI-22-204-01-01-FR

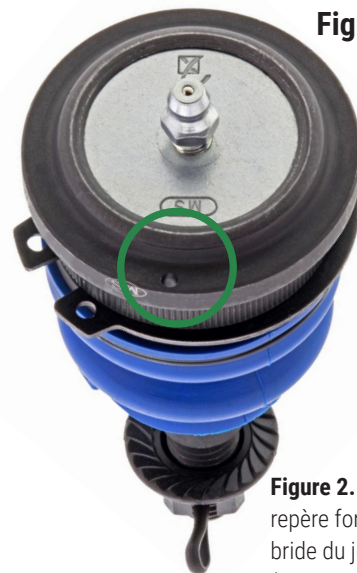
- Vérifier les diamètres d'enfoncement et les tolérances des goujons, y compris du côté du porte-fusée de direction. Remplacer tous les composants d'accouplement endommagés ou non conformes aux spécifications.
- Lors de l'enfoncement du joint à rotule, s'assurer que la pression est appliquée sur la bride de montage et non sur la plaque arrière du joint à rotule. Tout contact avec la plaque arrière pendant l'installation pourrait entraîner des dommages et une diminution des performances du joint à rotule.
- Trouver la marque de repère forée sur la bride du joint à rotule. **Voir Figure 2.**

Figure 2. Marque de repère forée sur la bride du joint à rotule (encerclée)

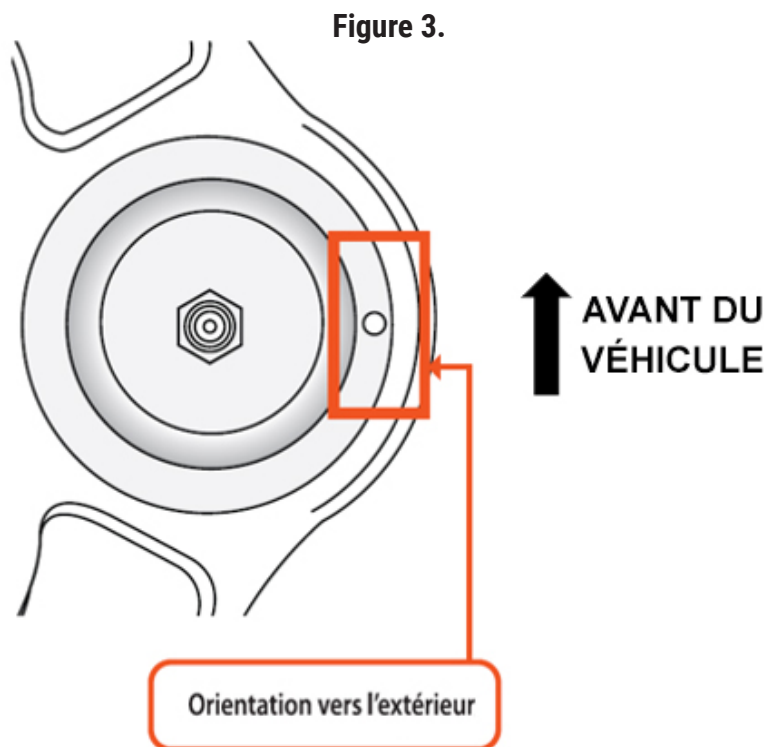
- Lors de l'enfoncement, la marque de repère doit être orientée de manière à être perpendiculaire à la roue (orientée vers l'extérieur).  
Pour une illustration de l'orientation d'installation adéquate, **voir la figure 3.**

**Figure 3.** Orientation d'installation du joint à rotule adéquate lorsqu'il est accouplé au bras de suspension supérieur avant en acier estampé d'origine. Noter l'emplacement de la marque de repère forée (rectangle orange)
