Labor SaverMC : Manchon conique de bras de suspension inférieur avant vers l'avant pour Nissan 350Z 2009 à 2005 et Infiniti G35 2007 à 2005

Marque	Supreme	Produit	Bras de suspension	Date	Novembre 2022
Numéros de pièce		CMS301030/CMS301031

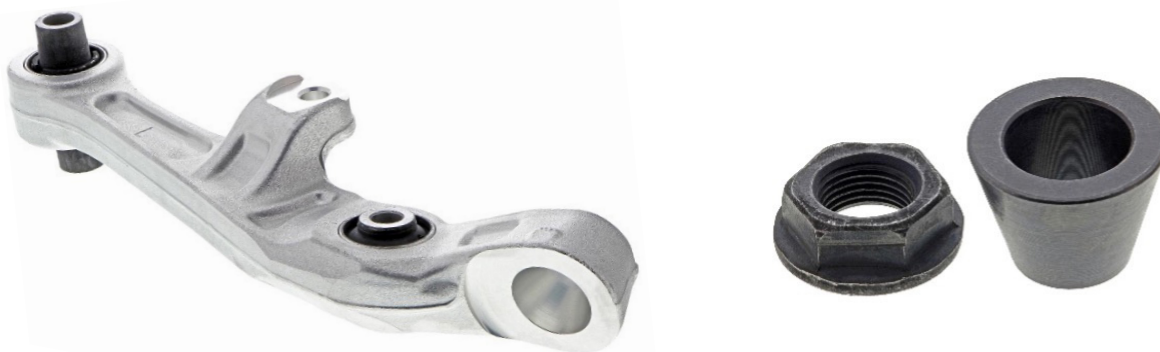
Figure 1. Les bras de suspension inférieurs avant vers l'avant Mevotech Supreme pour les modèles Nissan 350Z 2009 à 2005 et Infiniti G35 à propulsion 2007 à 2005 sont dotés d'un nouveau manchon conique et d'un écrou entre le joint à rotule et le bras de suspension dans l'ensemble de quincaillerie, ce qui réduit le temps d'installation et offre une valeur ajoutée grâce à une option de réparation pour le technicien professionnel

Dans certains cas, lors du remplacement du bras de suspension inférieur avant vers l'avant sur certains coupés Nissan et Infiniti à propulsion, le manchon conique du joint à rotule est grippé soit au joint à rotule, soit dans l'ancien alésage du bras de suspension.

Si le manchon doit être retiré pour être réutilisé, il doit être séparé avec soin. Une combinaison d'huile pénétrante et d'un extracteur à trois mâchoires suffira généralement. Toute la rouille et la corrosion doivent être nettoyées du manchon. En outre, le manchon et le composant correspondant doivent être inspectés afin de vérifier la présence de tout dommage ou de toute anomalie. Ne pas réutiliser le manchon ou le composant correspondant si l'inspection révèle des dommages ou des signes d'usure anormale.

Toutefois, si le manchon ne peut pas être réutilisé ou s'il est endommagé, il faut s'en procurer un nouveau.

Les bras de suspension inférieurs avant vers l'avant Mevotech Supreme ci-dessous comprennent un nouveau manchon recouvert d'un revêtement anticorrosion pour un travail sans frustration. **Voir la figure 1.**
