Bujes del brazo de empuje inferior delantero de BMW

Marca	Supreme	Producto	Bujes de brazo de control	Fecha	Enero de 2020
Número(s) de parte	Diversas

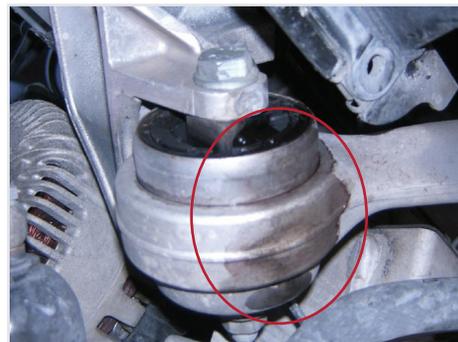
El técnico es el responsable de determinar si el brazo de empuje completo debe reemplazarse debido a juego excesivo en la junta esférica o si solo deben renovarse los bujes. En general, el caucho de los bujes se agrieta y se rompe. Además, en algunos modelos BMW, estos bujes están llenos de líquido hidráulico, el cual se fuga una vez que el caucho se rompe. Estas fallas pueden verificarse mediante inspección visual. Tome en cuenta que manipular solamente las ruedas y el brazo de empuje para detectar juego podría no indicar falla del buje del brazo de empuje; los bujes desgastados y los nuevos pueden aparentar tener movimientos similares.

Figura 1: Fuga de fluido hidráulico del buje. Un indicador de falla del buje.

Para reemplazar satisfactoriamente los bujes del brazo de empuje y prolongar al máximo la vida útil de la parte, es importante cumplir con lo siguiente:

Los bujes del brazo de empuje deben reemplazarse en pares.
-

Los bujes del brazo de empuje no pueden reemplazarse más de una vez en un brazo. Esto se debe al alargamiento del orificio interno. Si se detectan fallas repetidas de los bujes en un vehículo dentro de un periodo de tiempo corto, inspeccione para buscar desgaste, distorsión o daño en los componentes de la suspensión, y verifique la alineación del vehículo.

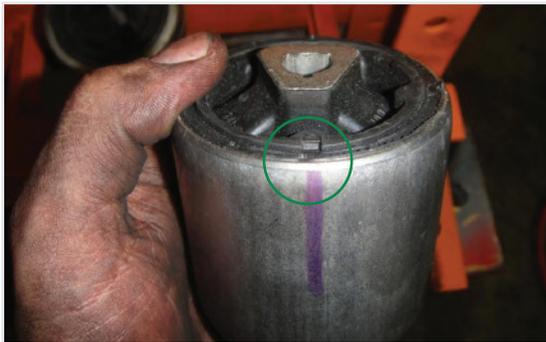
- ⚙️ Asegure la orientación correcta de los bujes durante la instalación. Generalmente, esto implicará localizar el indicador tipo reloj (puede ser una muesca, una flecha o una pestaña) en la superficie del buje o camisa, y alinearlo con la pestaña elevada en el brazo. Dependiendo del modelo del vehículo, este indicador puede encontrarse en ambos lados o en solo uno de la superficie del buje o camisa.

Figura 1: Un tipo de indicador tipo reloj

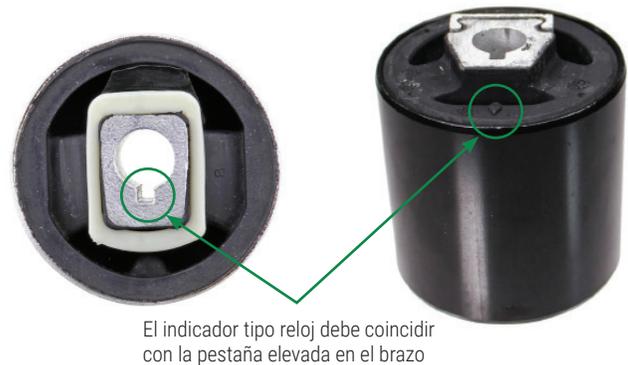
Figura 2: Ejemplos de indicadores tipo reloj
