Identificación de la cremallera de dirección: Volkswagen Mk.3 Jetta y Golf

Marca	Original Grade/Supreme	Producto	Extremos de la barra de acoplamiento	Fecha	Septiembre de 2021
Números de parte	GEV378, GEV379, MEV378, MEV379, MES800492A, MES800493A

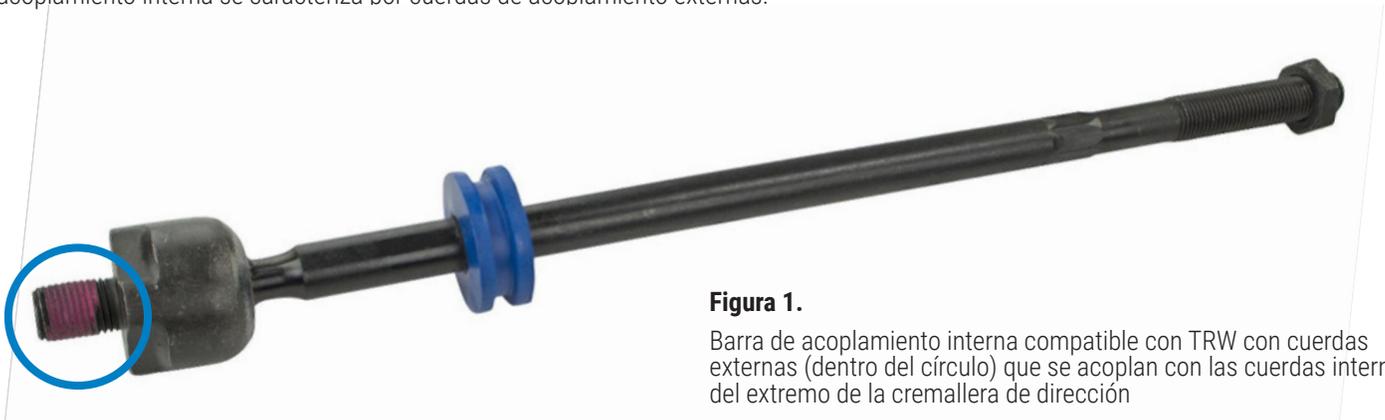
Barra de acoplamiento interna compatible con TRW con cuerdas externas (dentro del círculo) que se acoplan con las cuerdas internas del extremo de la cremallera de dirección

De manera alternativa, si el extremo de la barra de acoplamiento interna ya se ha retirado de la cremallera de dirección, inspeccione las cuerdas en el lado de la cremallera de dirección. La cremallera de dirección TRW se fabrica con cuerdas internas (M14x1.5) y la barra de acoplamiento interna se caracteriza por cuerdas de acoplamiento externas.

Vea la Figura 1.

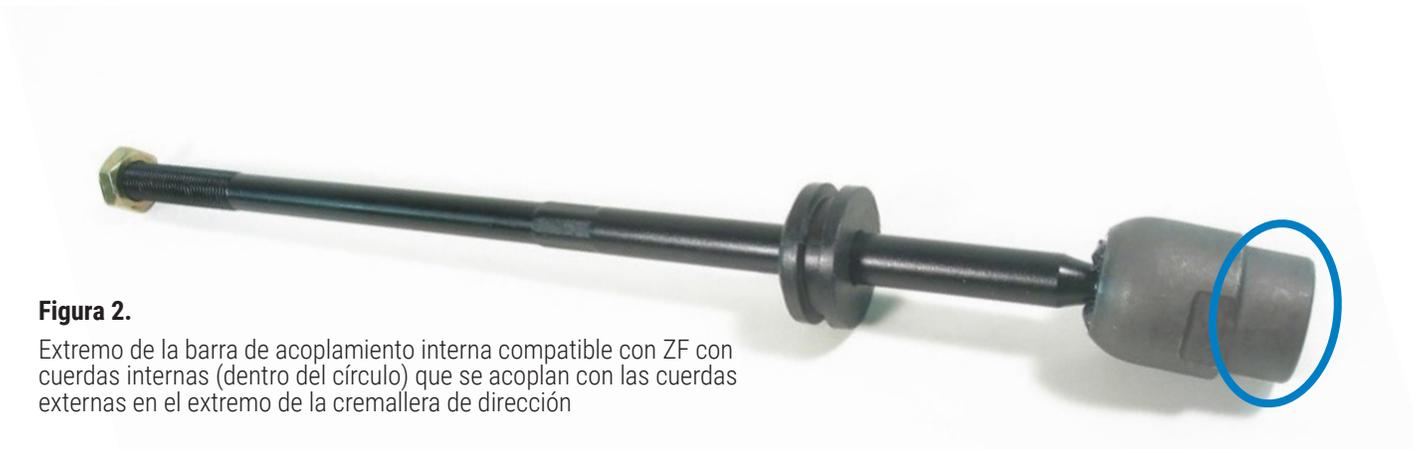
Figura 2.

Extremo de la barra de acoplamiento interna compatible con ZF con cuerdas internas (dentro del círculo) que se acoplan con las cuerdas externas en el extremo de la cremallera de dirección

De manera alternativa, si el extremo de la barra de acoplamiento interna ya se ha retirado de la cremallera de dirección, inspeccione las cuerdas en el lado de la cremallera de dirección. La cremallera de dirección ZF se fabrica con cuerdas externas (M22x1.5) y el extremo de la barra de acoplamiento interna se caracteriza por cuerdas de acoplamiento internas. **Vea la Figura 2.**
