Identificación del brazo de control delantero inferior en camionetas y SUV GM 1500 2020-2014

Marca	Original Grade/Supreme/TTX	Producto	Brazos de control	Fecha	Agosto de 2021
Números de parte	GS50152/GS50153/CMS501184/CMS501185/CMS50152/CMS50153/CTXMS501184/CTXMS501185/CTXMS50152/CTXMS50153

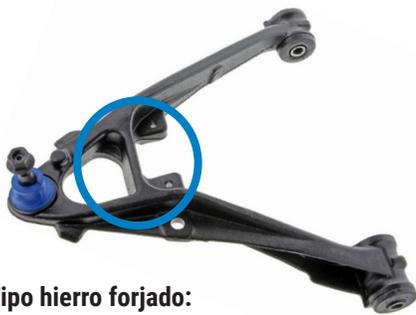
Tipo hierro forjado:

Acabado negro texturizado, construcción sólida y refuerzo transversal (dentro del círculo).

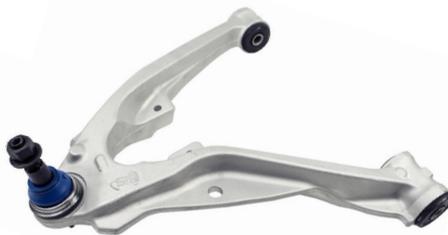
Tipo aluminio:

Acabado gris texturizado. Composición de aluminio.

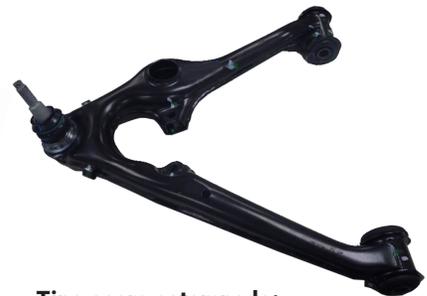
Tipo acero estampado:

Acabado negro más liso. Construcción hueca con soldaduras donde se une la concha de almeja.
