Identificación del brazo de control delantero superior en camionetas y SUV GM 1500 2020-2014

Marca	Original Grade/Supreme/TTX	Producto	Brazos de control	Fecha	Agosto de 2021
Números de parte	GK80669/GK80670/GS501233/GS501234/CMK80669/CMK80670/CMS501233/CMS501234/CTXMS501233/CTXMS501234/CTXK80669/CTXK80670

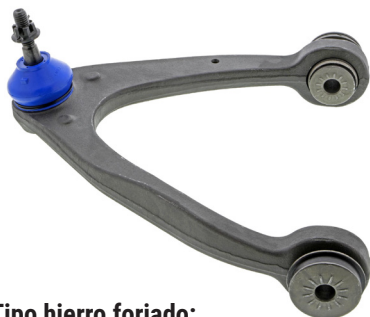
Figura 1

Tipo hierro forjado:

Acabado negro texturizado y construcción sólida.

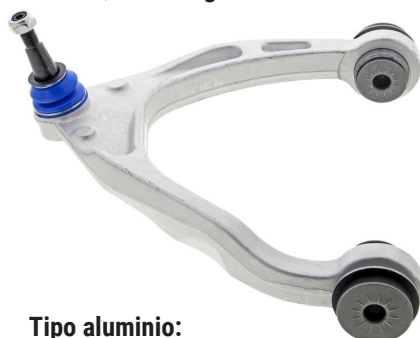
Tipo aluminio:

Acabado gris texturizado. Composición de aluminio.

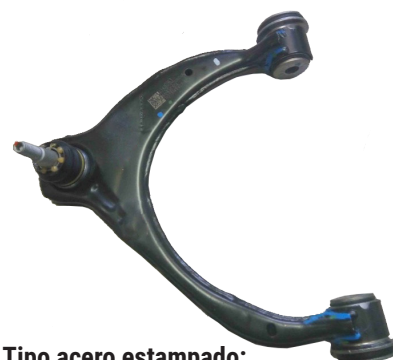
Tipo acero estampado:

Acabado negro más liso. Construcción hueca con soldaduras donde se une la concha de almeja.
