Identificación del brazo pitman en camioneta, SUV y furgoneta GM 1500 y 2500 2013-1999

Marca	Supreme/Original Grade	Producto	Brazo pitman	Fecha	Septiembre de 2021
Números de parte	MK6536/MK6654/GK6536/GK6654

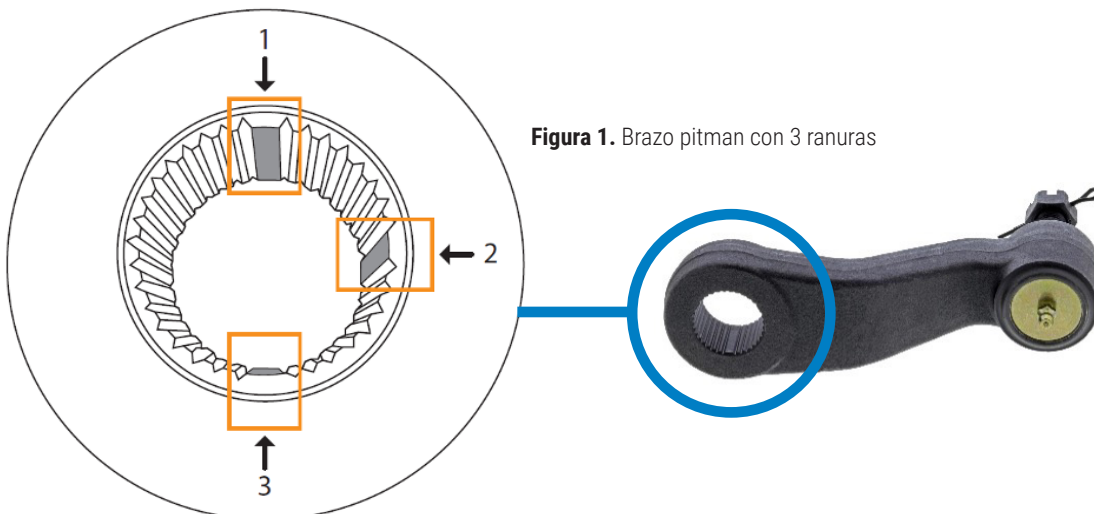
Figura 1. Brazo pitman con 3 ranuras

Tipo de 3 ranuras

- Retire el brazo pitman
- Verifique el número de ranuras **Vea la Figura 1.**
- Use los números de parte de reemplazo Mevotech que están en la tabla con "3 ranuras, 33 estrías"

Supreme: MK6654 3 ranuras, 33 estrías

Original Grade: GK6654 3 ranuras, 33 estrías

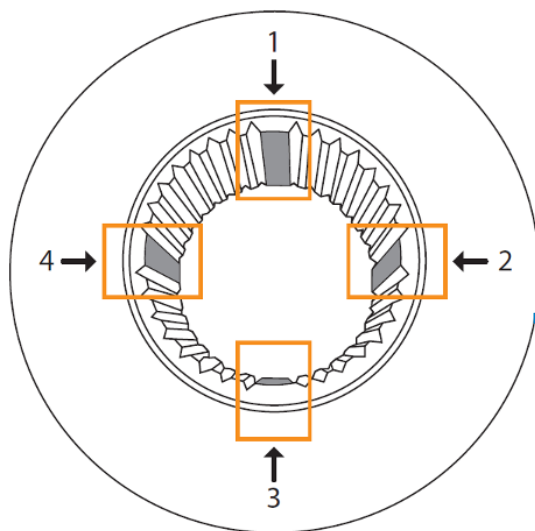
Figura 2. Brazo pitman con 4 ranuras

Tipo de 4 ranuras

- Retire el brazo pitman
- Verifique el número de ranuras **Vea la Figura 2.**
- Use los números de parte de reemplazo Mevotech que están en la tabla con "4 ranuras, 32 estrías"

Supreme:	MK6536	4 ranuras, 32 estrías
Original Grade:	GK6536	4 ranuras, 32 estrías
