Instalación del brazo de control delantero inferior hacia adelante y delantero inferior hacia atrás: Tesla Model S 2020-2012 y Tesla Model X 2021-2016

Marca	Supreme	Producto	Brazos de control	Fecha	Julio de 2021
Números de parte	CMS95126, CMS95127 y CMS95128

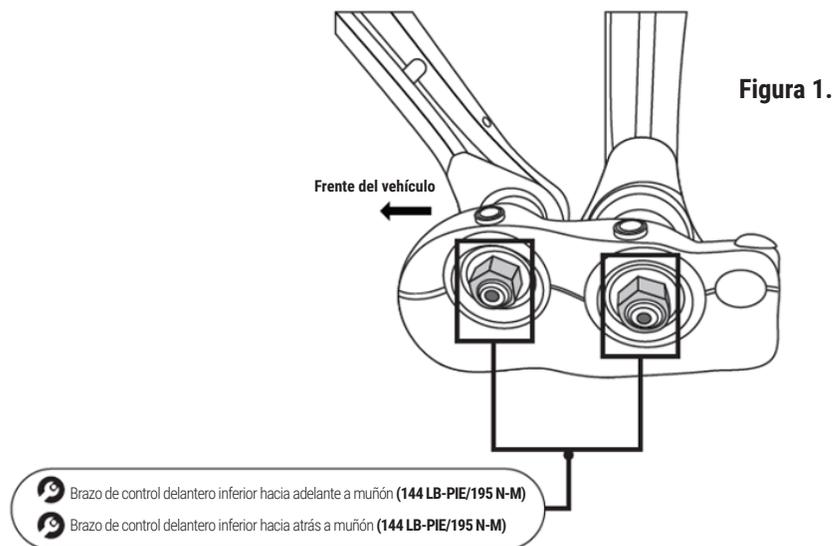
- **Vea en la Figura 1** los valores de sujeción del brazo de control al muñón de la dirección.

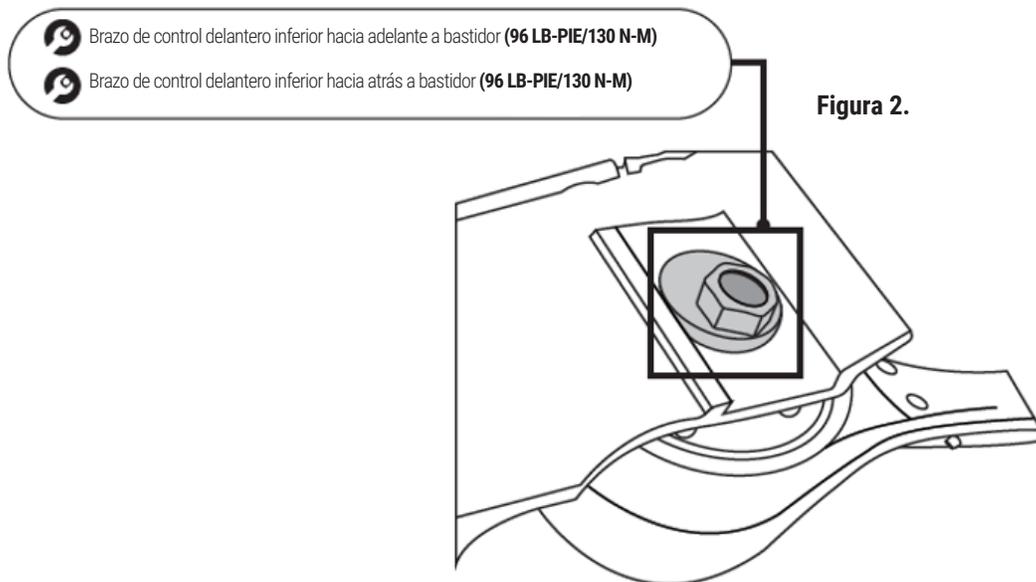
- **Vea en la Figura 2** los valores de sujeción del brazo de control al bastidor del vehículo.
