## Instalación del brazo de control delantero superior de Tesla Model S 2020-2012

<b>Marca</b>	Supreme	<b>Producto</b>	Brazos de control	<b>Fecha</b>	Julio de 2021
<b>Números de parte</b>	CMS95129/CMS95130

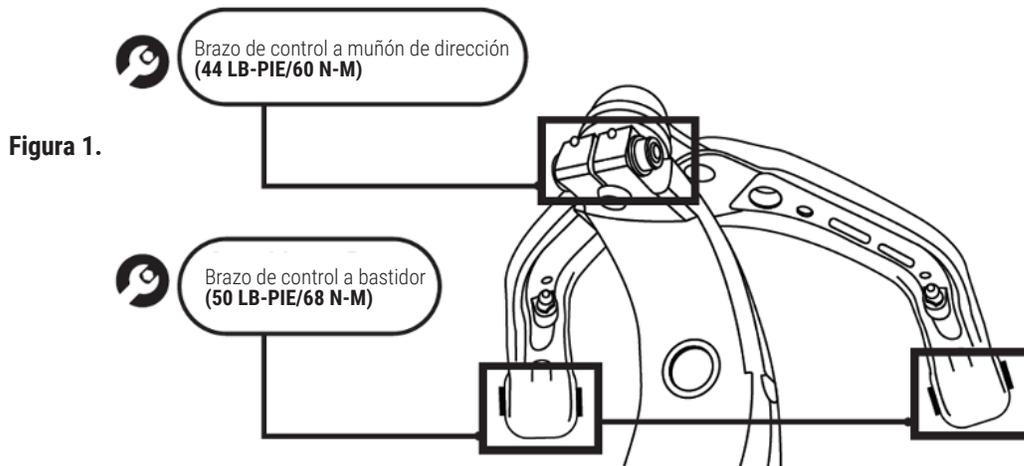
- **Vea en la Figura 1** los valores de sujeción del brazo de control al muñón de la dirección y al bastidor.
