Orientación correcta de la instalación: Junta esférica delantera inferior de Lexus Sedán y Coupé 2020-2007

Marca	Supreme	Producto	Junta esférica	Fecha	Octubre de 2021
Número de parte	MK500126

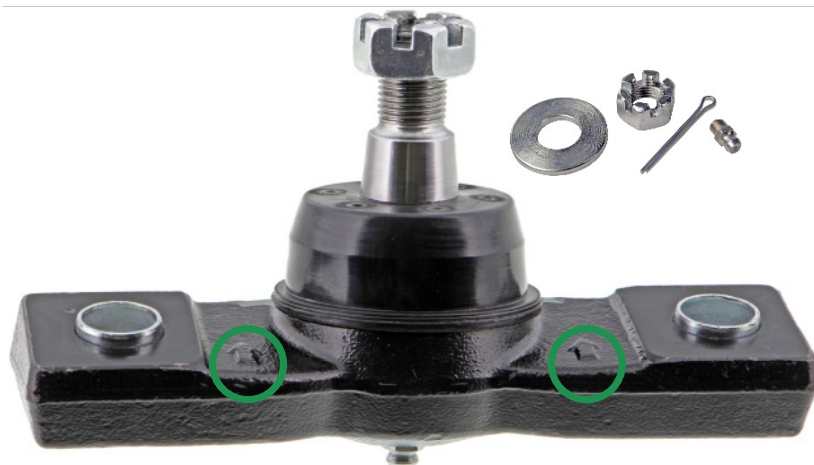
Figura 1. Junta esférica Supreme de Mevotech MK500126 con indicadores de dirección. También se incluyen accesorios de sujeción para la instalación rápida y completa.

- La junta esférica Supreme de Mevotech MK500126 incluye flechas de indicación de dirección moldeadas en la carcasa para facilitar la instalación. Encuentre estas flechas. **Vea la Figura 1.**

- La orientación correcta de la instalación se logra cuando estas flechas apuntan HACIA EL INTERIOR (hacia el motor del vehículo).
