## Tuerca del soporte del buje de conformidad del brazo de control delantero inferior de Chevrolet Equinox y GMC Terrain 2017-2010

<b>Marca</b>	TTX/Supreme/Original Grade	<b>Producto</b>	Brazo de control	<b>Fecha</b>	Noviembre de 2021
<b>Números de parte</b>	CTXMS50117, CTXMS50118, MS50117, MS50118, GS50117 y GS50118

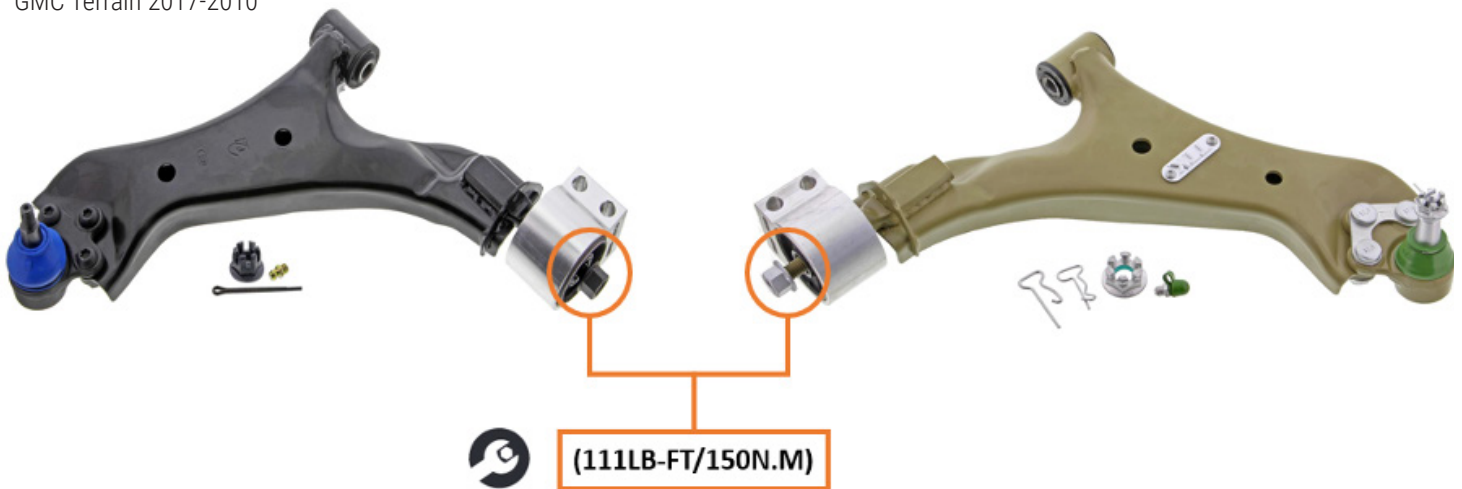
La tuerca se proporciona floja para que el soporte del buje pueda manipularse más fácilmente durante la instalación del brazo de control (vea la Figura 1).

**Figura 1.** La tuerca del soporte del buje (encerrada en un círculo arriba) debe apretarse correctamente después de colocar el brazo de control en el vehículo

Se requerirá el apriete final con el valor de torque adecuado y la suspensión cargada a la altura de conducción correcta.

Consulte siempre el manual de servicio de fábrica para los procedimientos de diagnóstico, los métodos de retiro e instalación de componentes y los valores y procedimientos de torque correctos según corresponda. Use solamente un torquímetro calibrado para el apriete final.
