Problema: Reemplazar el brazo de control izquierdo y derecho al mismo tiempo para asegurar la alineación correcta

Marca	Supreme y TTX	Producto	Brazos de control	Fecha	Junio de 2020
Número(s) de parte	MS25117/MS25118 y CTXMS25117/CTXMS25518

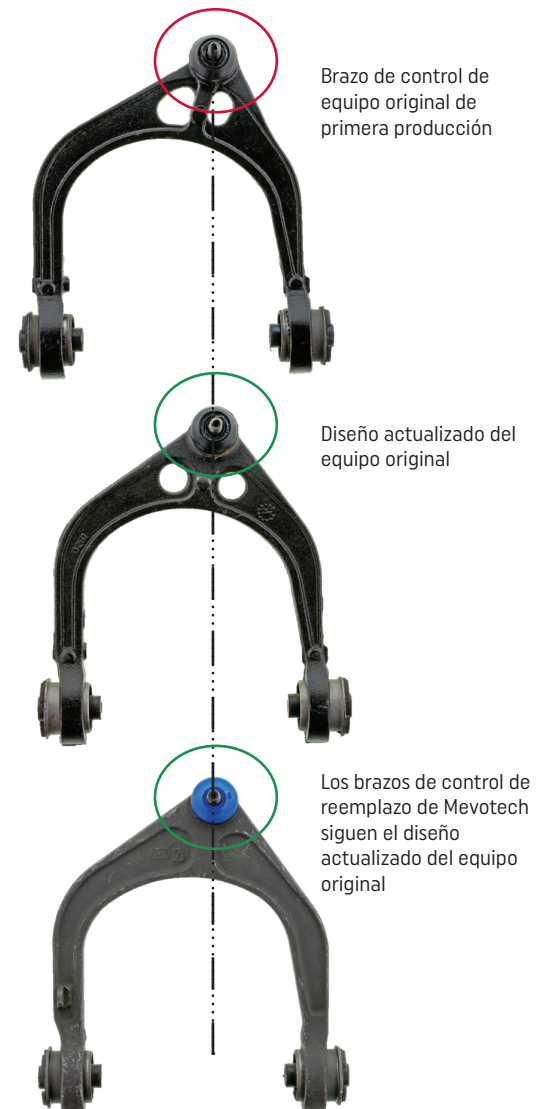
En los primeros modelos de producción de Chrysler 300 y Dodge Challenger, Charger y Magnum, FCA implementó un cambio de diseño de operación en los brazos de control frontales superiores.

Este cambio de diseño operativo del equipo original se caracteriza por una configuración modificada de la inclinación del eje para las ruedas delanteras. Es importante observar que la variación de la configuración de la inclinación del eje es de aproximadamente 2°.

Cuando ordene brazos de reemplazo para estos modelos de primera producción, es esencial reemplazar los brazos frontales superiores izquierdo y derecho al mismo tiempo.

No combine el diseño de brazo de control de primera producción con la versión actualizada. Si los combina, puede causar problemas de arrastre del vehículo, desgaste excesivo de las llantas y falla temprana de la parte.

Realice la alineación después de reparar el vehículo.
