Installation des raccords de barre stabilisatrice - VUS Hyundai et KIA 2016-2020

Publication	MI-21-044-01-01-FR	Produit	Raccords de barre stabilisatrice	Date	Février 2021
Numéro(s) de pièce	MS908100

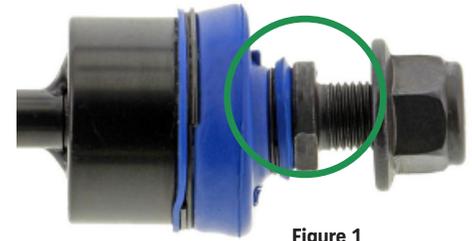
Figure 1

- Jeter les anciens boulons et écrous. Ne pas réutiliser le matériel.
- Utiliser uniquement une clé dynamométrique étalonnée pour le serrage final.
- Inspecter les composants d'accouplement pour trouver des signes de dommages. Remplacer tous les composants d'accouplement endommagés ou non conformes aux spécifications.
- Retirer la rouille, les bavures et la corrosion des composants d'accouplement.
- Visser les raccords de graissage sur les raccords de barre stabilisatrice avant de les fixer à la barre stabilisatrice et au bras de suspension.
- Repérer la partie plate clavetée du goujon à rotule « inférieur ». Ceci est indiqué par des sections plates usinées. **Voir la figure 1.**

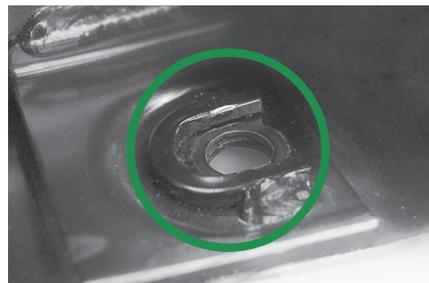
Figure 2

- La partie plate clavetée doit être insérée dans la rainure du côté du bras de suspension. Cela peut ne pas être visible.

Voir la figure 2.

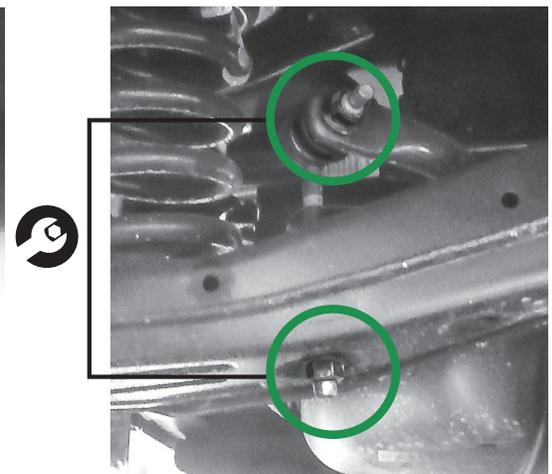
Figure 3

- Veiller à utiliser le matériel fourni pour fixer le raccord à la barre stabilisatrice et au bras de suspension. Se référer au manuel de réparation du constructeur du véhicule d'origine pour la séquence de fixation et le couple de serrage.

Voir la figure 3.
