## Joint à rotule de biellette de pincement de fusée arrière : véhicules Ford Explorer 2011 à 2019 et utilitaires Police Interceptor 2013 à 2019

Marque	Supreme	Produit	Embouts latéraux	Date	Août 2021
Numéro de pièce	CMS40184

Numéro de publication : **MI-21-152-02-01-FR**

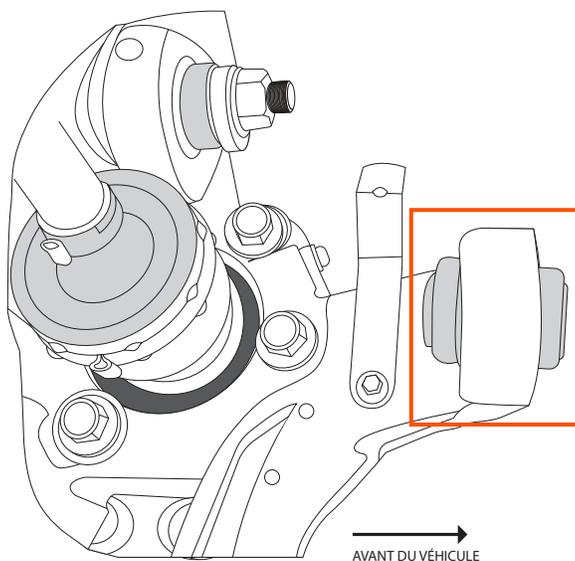
Lors du remplacement de la biellette de pincement de fusée arrière dans les applications ci-dessous, il est impératif d'inspecter la bague d'accouplement transversale (aussi appelée le joint à rotule) qui est insérée dans la fusée. Cela est tout particulièrement important dans des environnements de fonctionnement très corrosifs ou à forte salinité. Pour connaître l'emplacement de la bague transversale, **voir la Figure 1.**

**Figure 1.** Emplacement de la bague transversale sur la fusée arrière.

Une bague transversale qui n'est pas conforme aux spécifications pourrait appliquer des contraintes de charge excessives sur la biellette de pincement de rechange neuve, ce qui pourrait réduire la performance de la pièce.
