Logement conique en aluminium du joint à rotule du bras de suspension avant inférieur des véhicules Subaru 2002 à 2011

Marque	TTX/Supreme/Original Grade	Produit	Joint à rotule et bras de suspension	Date	Octobre 2021
Numéros de pièce	TXK9513/MK9513/CMS80166/CMS80167/CMS80182/CMS80183/GK9513/GS80166/GS80177

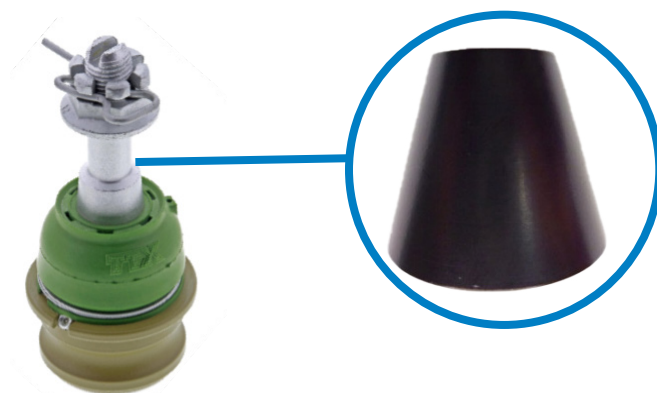
Cette différence visuelle peut se produire si le logement conique du joint à rotule grippe le goujon du joint à rotule lors du retrait du bras de suspension inférieur avant en aluminium du joint à rotule d'origine. **Reportez-vous à la Figure 1.**

Figure 1. Le logement conique de la rotule (encadré) peut gripper le pivot du joint à rotule, lui donnant une apparence différente de celle de la pièce de Mevotech. Les joints à rotule de rechange Mevotech TXK9513/MK9513/GK9513 comportent un pivot à rotule recouvert d'un agent anticorrosion pour réduire le risque de grippage.

Il est important de suivre les procédures de retrait du manuel de réparation de l'usine lors de la séparation d'un joint à rotule d'un bras de suspension en aluminium utilisant un logement conique. Un outil spécial doit souvent être utilisé pour maintenir le cône dans l'alésage lors du retrait du bras de suspension hors du joint à rotule.

Si le cône doit être retiré du pivot du joint à rotule pour être réutilisé, il doit être séparé avec soin. Une combinaison d'huile pénétrante et d'un extracteur à trois mâchoires suffira généralement. Toute la rouille et la corrosion doivent être nettoyées du cône et de l'alésage du porte-fusée de direction et de l'alésage du bras de suspension. En outre, le cône et le composant correspondant doivent être inspectés afin de vérifier la présence de tout dommage ou de toute anomalie. Ne réutilisez pas le cône ou le composant correspondant si des signes d'endommagement ou d'usure anormale sont constatés lors de l'inspection.
