Orientation d'installation adéquate : Joint à rotule inférieur avant pour Jeep Wrangler JL/JLU et Jeep Gladiator JT

Marque	Supreme	Produit	Joint à rotule	Date	Septembre 2022
Numéro de pièce	MS25575

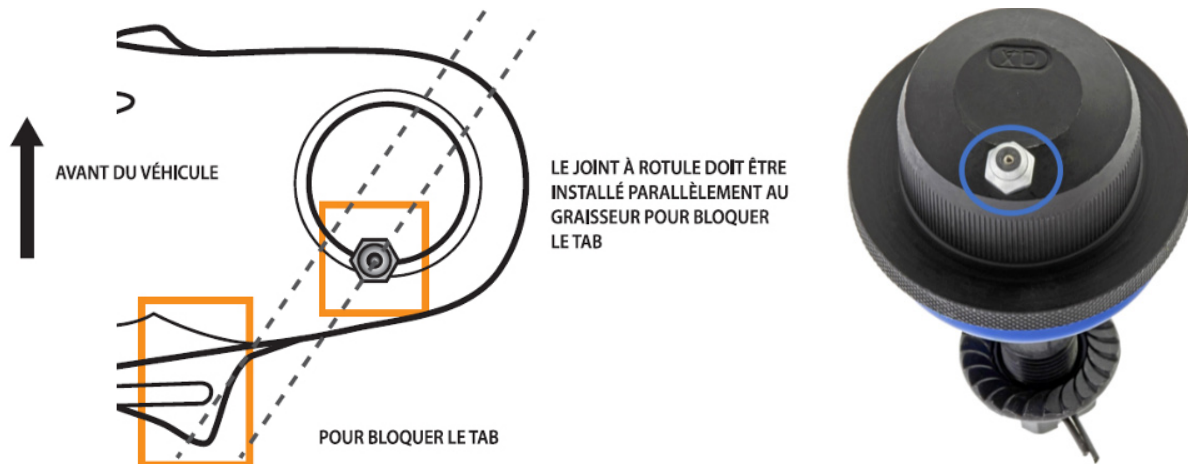
Figure 1. Pour assurer un dégagement adéquat entre les composants, le joint à rotule doit être installé parallèlement à la languette d'arrêt inférieure.

Pour garantir un accès adéquat au raccord de graissage, le joint à rotule mentionné ci-dessous doit être enfoncé en respectant l'orientation adéquate.

- Avant l'installation d'un joint à rotule, s'assurer que toutes les surfaces d'accouplement sont exemptes de rouille, de débris et de bavures.
- Vérifier les diamètres d'enfoncement et les tolérances des goujons, y compris du côté du porte-fusée de direction. Inspecter les surfaces d'accouplement pour vérifier la présence de fissures, de déformations ou de problème de voilure. Remplacer tous les composants d'accouplement endommagés ou non conformes aux spécifications.
- Le joint à rotule doit être installé de sorte que le raccord de graissage soit positionné parallèlement à la languette d'arrêt inférieure de l'essieu. **Voir la figure 1.**
- Il est recommandé de tester l'ajustement et de vérifier l'orientation avant et pendant l'enfoncement.
