Orientation d'installation adéquate – Joint à rotule supérieur avant pour berlines Ford et Mazda de taille moyenne 2013 à 2003

Marque	Supreme	Produit	Joint à rotule	Date	Septembre 2022
Numéro de pièce	MS76500

Numéro de publication : MI-22-234-01-01-FR

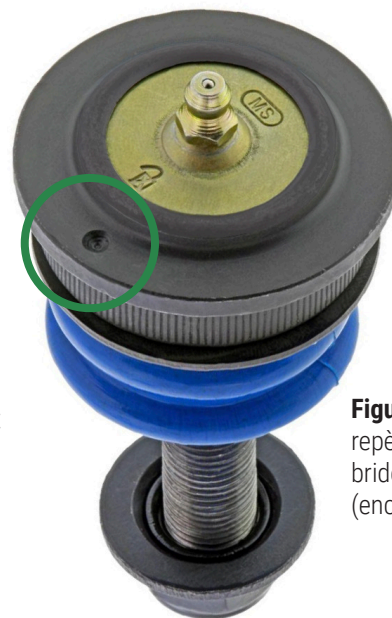
- Vérifier les diamètres d'enfoncement et les tolérances des goujons, y compris du côté du porte-fusée de direction. Remplacer tous les composants d'accouplement endommagés ou non conformes aux spécifications.
- Lors de l'enfoncement du joint à rotule, s'assurer que la pression est appliquée sur la bride de montage et non sur la plaque arrière du joint à rotule. Tout contact avec la plaque arrière pendant l'installation pourrait entraîner des dommages et une diminution des performances du joint à rotule.
- Trouver la marque de repère forée sur la bride du joint à rotule. **Voir la figure 2.**

Figure 2. Marque de repère forée sur la bride du joint à rotule (encerclée)
