Orientation d'installation appropriée pour les roulements de roue Honda et Acura dotés d'une bague d'encodeur ABS

Marque	BXT	Produit	Roulement de roue	Date	Mars 2021
Numéro(s) de pièce	H510074/H511029/H510073/H510088/H510089/H510086/H510091/H510092

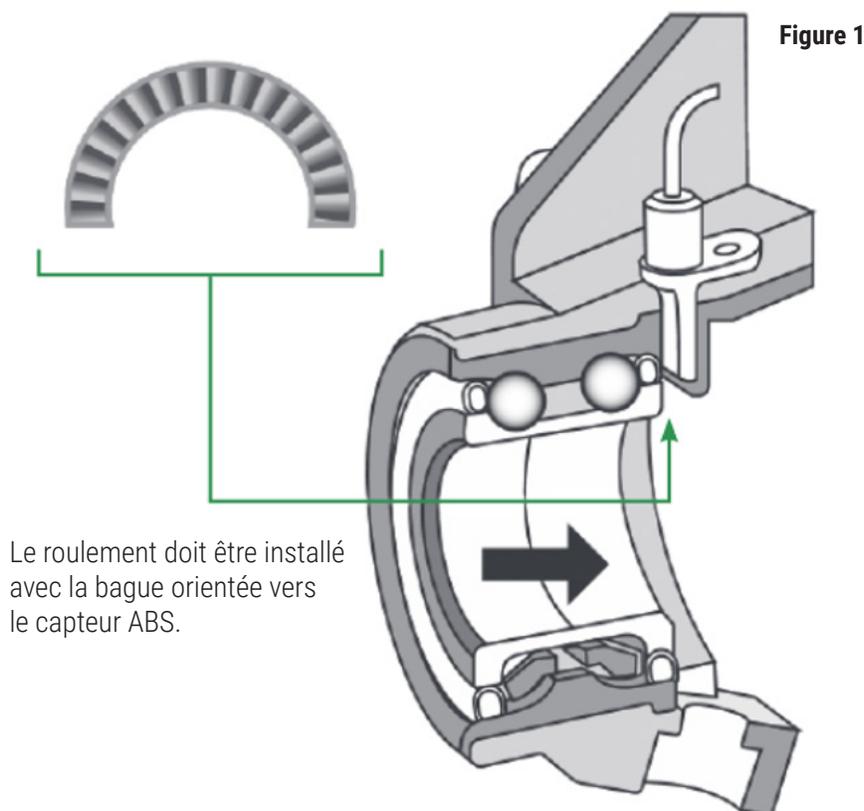
1. Déterminer le côté avec la bague intégrée. On peut y arriver en procédant comme suit :
 - (i) Une inspection visuelle minutieuse. Un motif de fenêtre peut être visible sur le côté avec la bague intégrée.
 - (ii) En utilisant un petit objet métallique. L'objet métallique sera attiré vers le côté avec la bague intégrée.
Ne pas utiliser d'objet à fort champ magnétique.
 - (iii) L'utilisation d'une carte de test de bague d'encodeur magnétique.
2. Faire preuve de prudence et d'attention lors de la manipulation et de l'installation pour éviter d'endommager le joint avec la bague intégrée.
3. S'assurer que le côté avec la bague intégrée est installé le plus près du capteur ABS (voir la Figure 1).

Il est important que ces types de roulements soient installés selon l'orientation appropriée. Le joint avec la bague intégrée doit être installé le plus près du capteur ABS. Le non-respect de cette consigne entraînera un mauvais fonctionnement du système ABS du véhicule. De plus, le retrait d'un roulement avec une bague mal installée (à l'envers ou dans le mauvais sens) peut endommager la bague ou l'ensemble du roulement.
