## Avantage Labor Saver<sup>MC</sup> : support de fixation de bras de suspension avant inférieurs pour VUS intermédiaires GM 2002 à 2009

Marque	Supreme	Produit	Bras de suspension	Date	Octobre 2021
Numéros de pièce	CMS50154/CMS50155/CMS50156/CMS50157/CMS501057/CMS501058

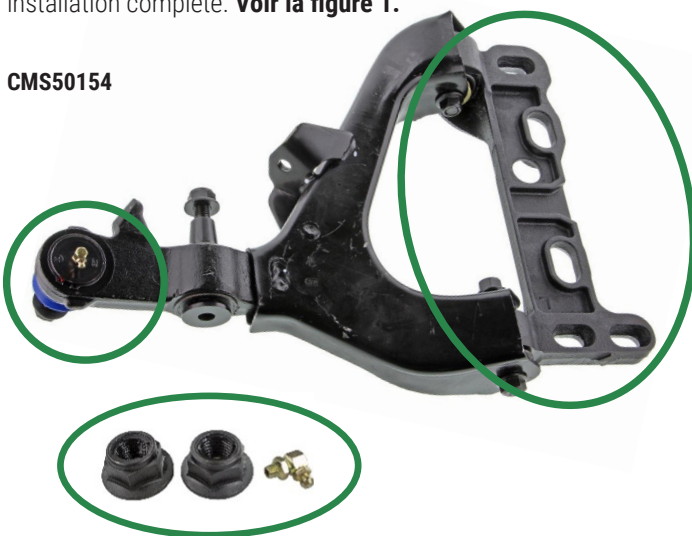
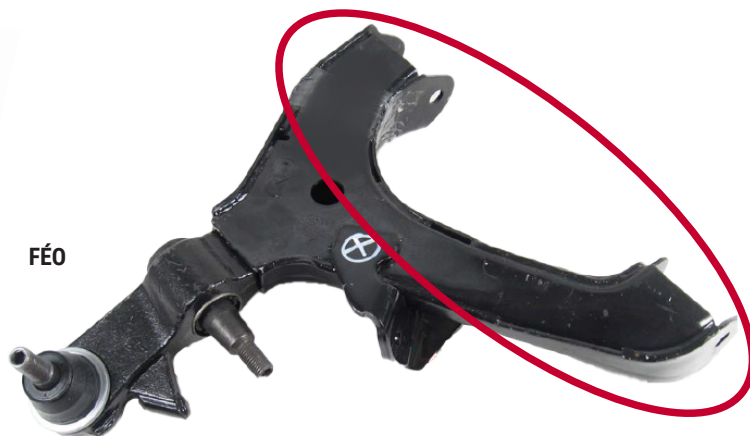
**Figure 1.** Bras de suspension avant inférieur Mevotech Supreme CMS50154 avec support de fixation préassemblé, joint à rotule fritté autolubrifiant et graissable et quincaillerie (gauche) par rapport au bras de suspension d'origine (droite)

Les bras de suspension avant inférieurs de rechange Mevotech Supreme CMS50154/CMS50155/CMS50156/CMS50157/CMS501057/CMS501058 comprennent un support de fixation assemblé doté de bagues préemmanchées, ce qui réduit le temps d'installation et offre une option de réparation à valeur ajoutée. De plus, le joint à rotule possède un palier en métal fritté autolubrifiant à raccord de graissage offrant une durée de vie accrue de la pièce. Une nouvelle quincaillerie avec revêtement anticorrosion est également incluse pour une installation complète. **Voir la figure 1.**
