## Avantage LaborSaver™ : boulons de supports de bague de bras de suspension avant inférieur Mazda 3 2009-2004 et Mazda 5 2017-2006

Marque	Supreme	Produit	Bras de suspension	Date	Avril 2021
Numéro(s) de pièce	CMS20432/CMS20433

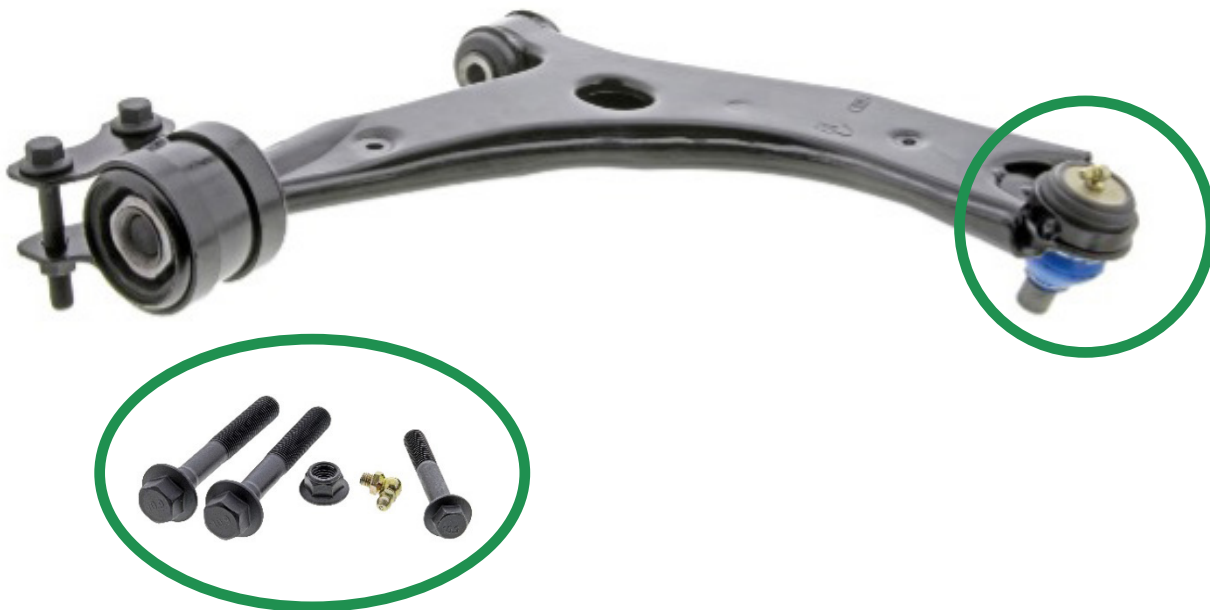
**Figure 1.** Bras de suspension Mevotech Supreme CMS20432 avec joint à rotule à palier en métal fritté autolubrifiant à raccord de graissage et tout le matériel nécessaire pour une installation complète.

De plus, le joint à rotule de bras de suspension se distingue par son palier en métal fritté autolubrifiant à raccord de graissage et une pièce à forgeage renforcé offrant une durée de vie accrue de la pièce. Du nouveau matériel de fixation est fourni pour une installation complète. Veiller à consulter le manuel de réparation de l'usine pour connaître la valeur et la séquence de serrage appropriées. **Voir la figure 1.**
