Clip de retención del extremo del sensor ABS: Sedán y vagoneta de pasajeros GM 2016-1997

Marca	TTX	Producto	Conjunto del cubo de la rueda	Fecha	Noviembre de 2021
Números de parte	TXF513121 y TXF513179

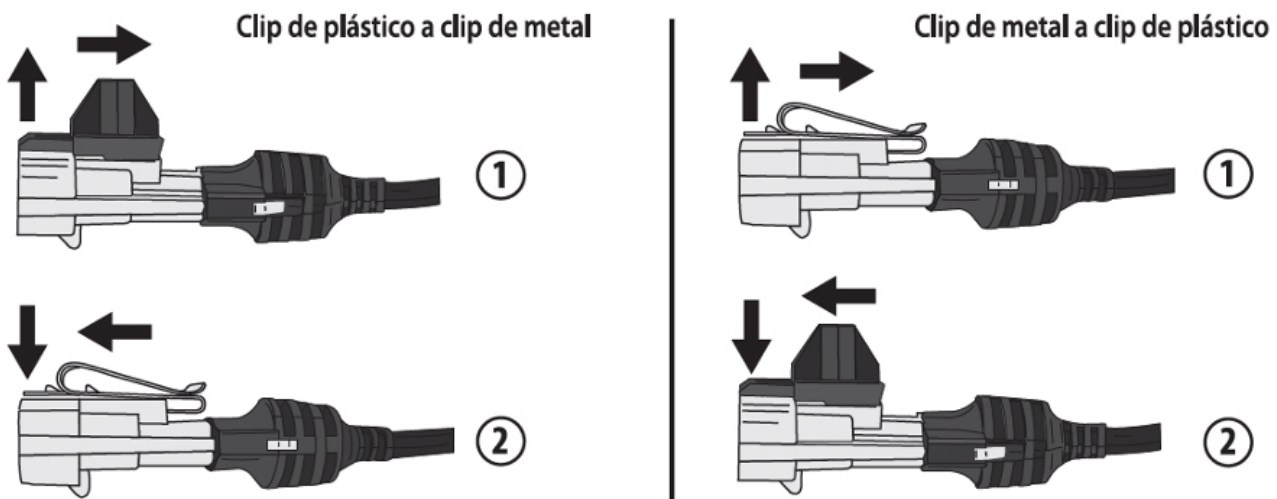
Figura 1.

Para simplificar la instalación para el técnico profesional, los extremos del sensor ABS para ambos números de parte están diseñados para permitir el reacondicionamiento si es necesario. Un tipo de clip simplemente puede cambiarse por otro. **Vea la Figura 1.**

Para aumentar la compatibilidad, el conjunto del cubo de la rueda TTX de Mevotech TXF513121 tiene un clip de metal preinstalado en el sensor ABS y un clip de plástico nuevo complementario como parte del paquete de hardware.

De manera similar, el conjunto del cubo de la rueda TTX de Mevotech TXF513179 tiene un clip de plástico preinstalado en el extremo del sensor ABS y un clip de metal nuevo complementario como parte del paquete de hardware.
